施工上の注意事項 (トラブル・対応事例)

- ・ 金属製キャビネット
- ・ 合成樹脂製ボックス
- ・ 分電盤

一般社団法人キャビネット工業会

盤標準化協議会

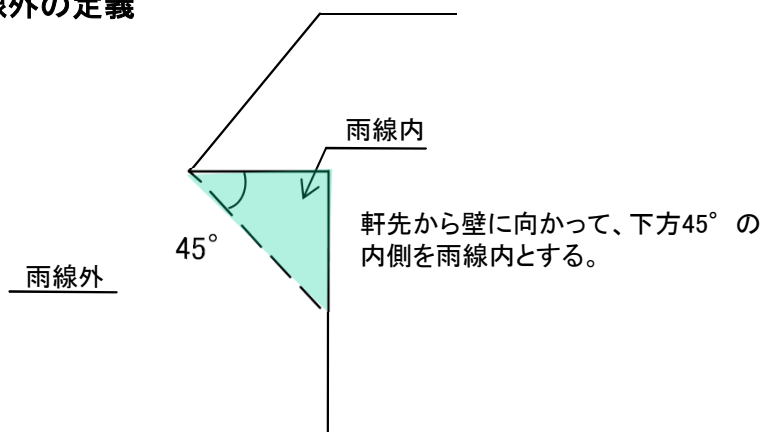
資料 雨線内、雨線外の定義

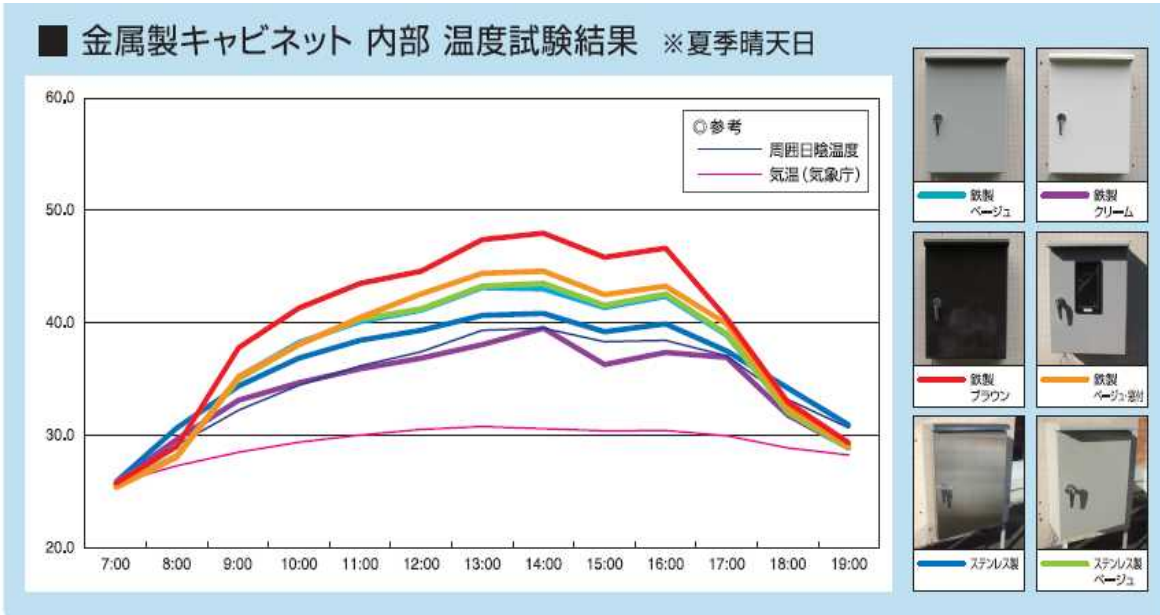
屋外日射時の色の違いによる内部温度の傾向

(注)このグラフは参考データであり、気温など天候により変動します。

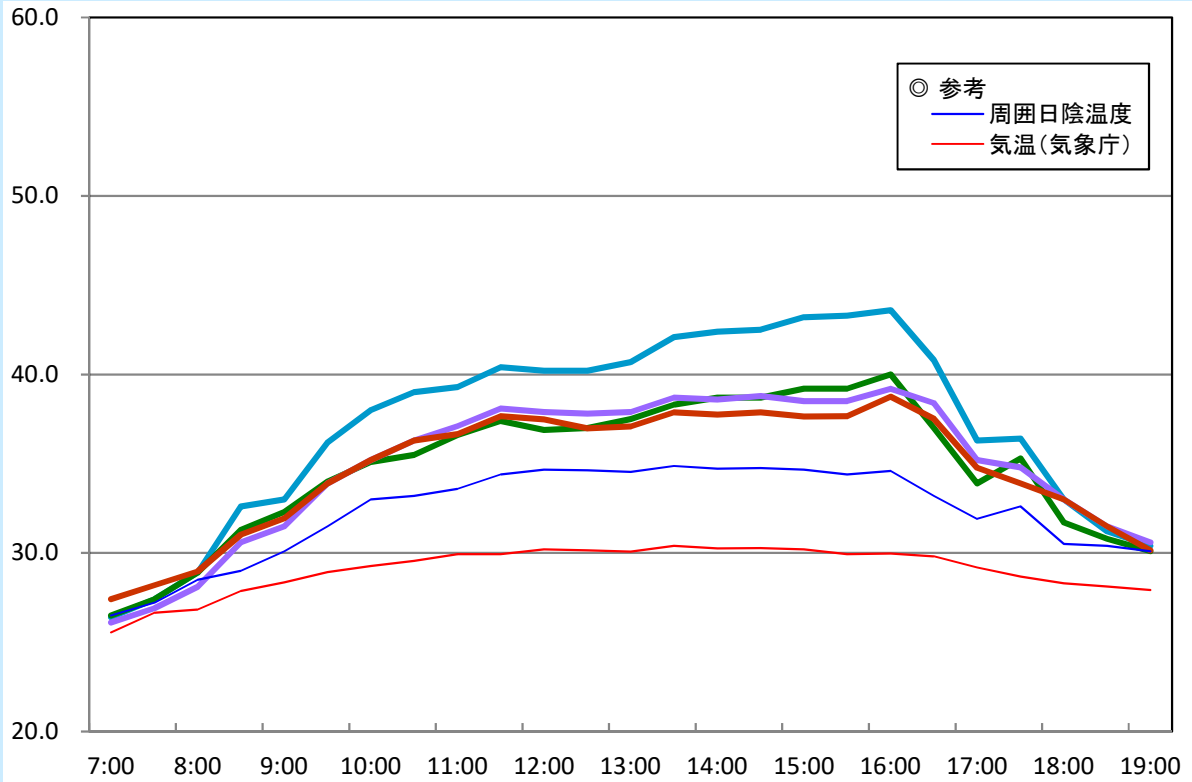
屋外日射時の熱対策の違いによる内部温度の傾向

■ 金属製キャビネット 内部 温度試験結果 ※夏季晴天日

鉄製 ベージュ
対策なし

鉄製 ベージュ
ルーバー付

鉄製 ベージュ
遮光板付

鉄製 ベージュ
ルーバー
+ 遮光板付

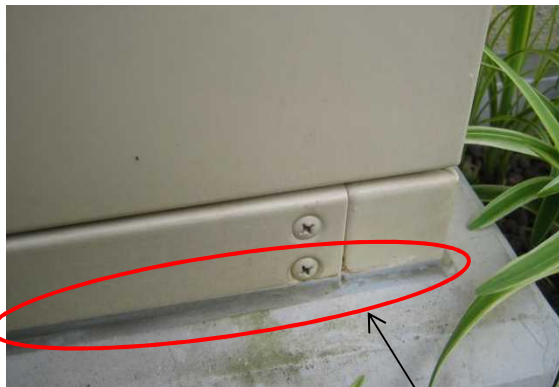
屋外仕様の自立形キャビネットを設置したが、コンクリート基礎と基台(チャンネルベース)の間にコーキング処理したため、内部に水が溜まった。

コンクリート基礎の上は、前後、左右に勾配を設けるとよい。内部に水が溜まると、水滴が付くほどの結露が発生する可能性がある。

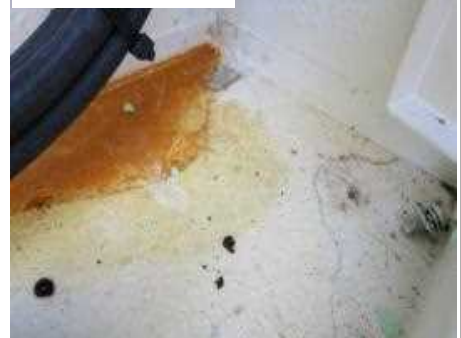
浸水した痕跡

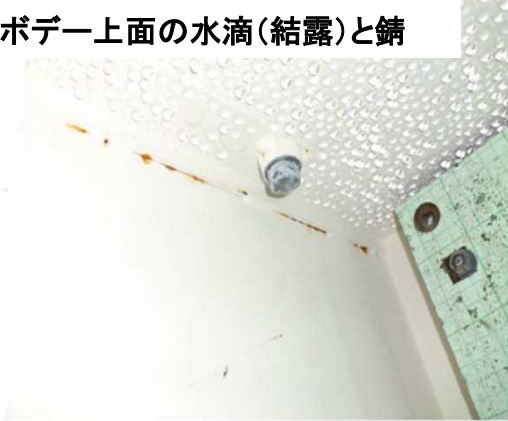
外気温度の急低下により屋外に設置したキャビネットの内部に結露が発生したため、内部機器のめっき部品に錆が発生した。

ボデー上面の水滴(結露)と錆

- ・換気口を設ける。またはファンなどで強制換気する。
- ・自然換気や強制換気ができない場合は、ヒータや除湿器を取付ける。

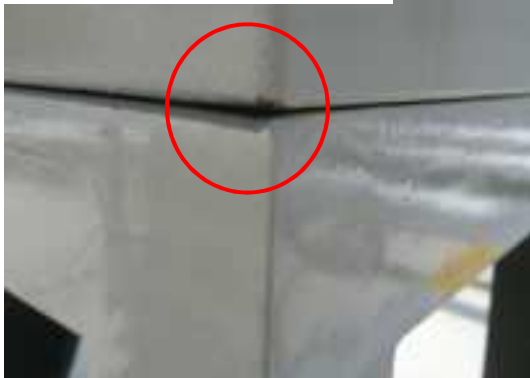
基台設置後に、キャビネット本体を基台(チャンネルベース)と連結する際、連結部に傷が付いたが、補修をしなかったため連結部から錆が発生した。

基台(チャンネルベース)とキャビネットの連結部分

屋外用途のものについては、防食性を高めるため、補修ペイント前にプライマ処理を推奨する。
補修用の塗料は、取扱説明書などの確認により選定すること。

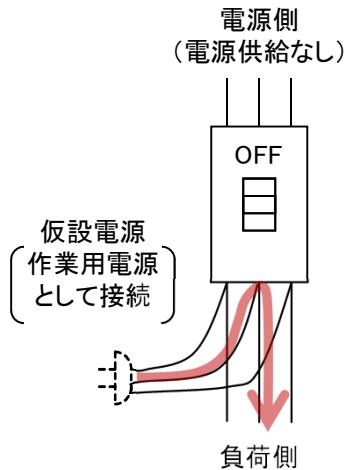
主幹ブレーカ(単3中性線欠相保護付ブレーカ)の負荷側端子に、負荷に電源を供給するため仮設電源を接続して使用したところ焼損した。

負荷側で中性線の欠相が発生し、異常電圧を検出したが、ブレーカは遮断されているため、コイルに電流が流れ続け、過熱状態となり焼損に至った。

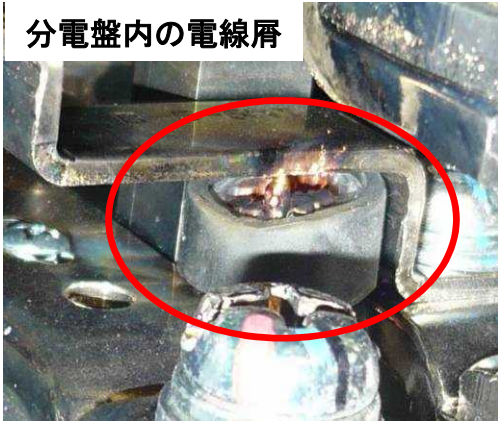
施工時の配線作業時に落下した電線屑が極間に入り込み、気づかずに通电したため極間短絡した。

分電盤内の電線屑

- ・次の①②を実施する。
 - ①配線作業時の養生を行う。
(分電盤内部への異物混入防止)
 - ②配線作業終了後の清掃を行う。

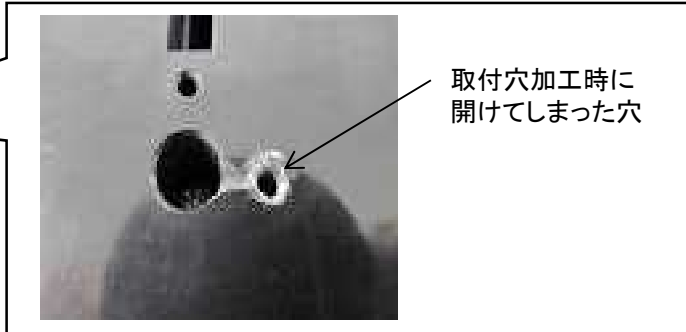
内部機器が取付いた状態で、キャビネットの取付穴加工をしたため、分電盤内部のブレーカまで穴を開けてしまった。この穴から切り粉が侵入したことにより導通不良が発生した。

取付穴加工時に開けてしまった穴

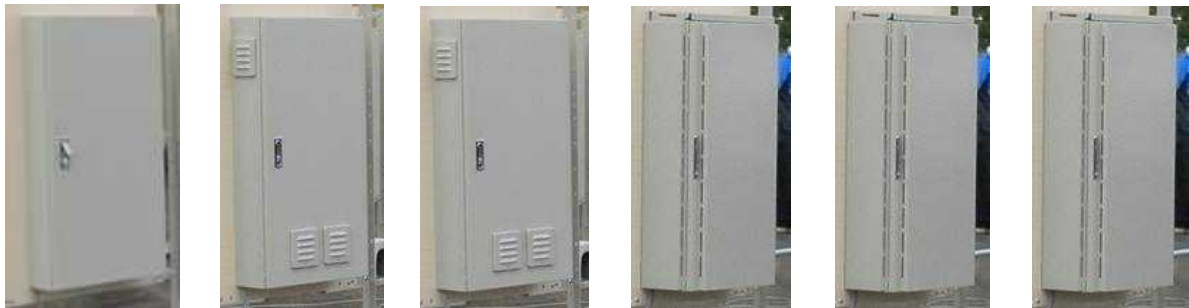
屋外日射時の熱対策の違いによる分電盤内部温度の傾向

発熱想定(80W)：動力分電盤 主幹ブレーカ容量3P100A(80%負荷) 分岐ブレーカ3P30A 12回路

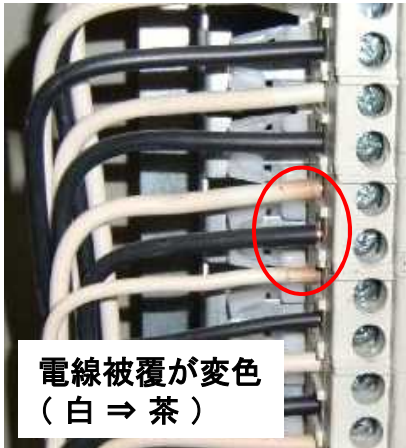
※1 分岐回路負荷電流：80～85%

※2 電線被覆実測温度：55～59℃

電線被覆が変色
(白⇒茶)

負荷率が80%を超えるおそれがある場合は、分岐容量を上げる。
経年劣化により、電線被覆に含まれる難燃材が変色した可能性もある。

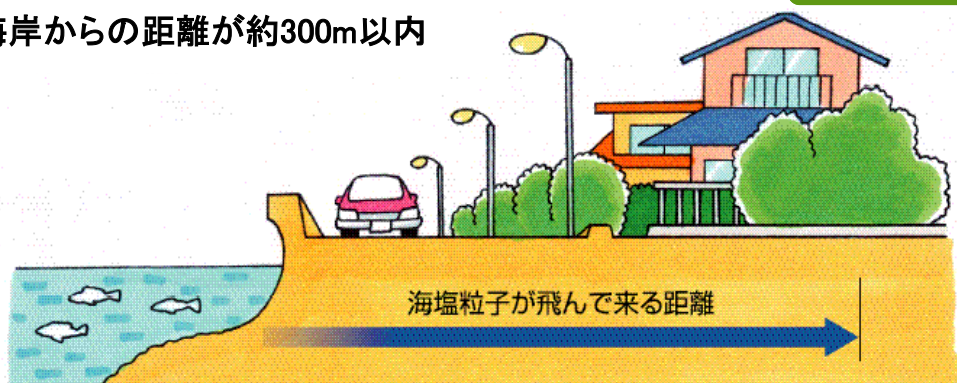
日本の代表的特殊環境である海岸地帯

- 1. 潮風の当たらない場所 **耐塩仕様**
海岸からの距離が約300mを超え1km以内
- 2. 潮風が直接当たる場所 **重耐塩仕様**
海岸からの距離が約300m以内
